**Universidade do Estado do Rio de Janeiro**

**Caracterização de juntas soldadas por Arame Tubular com  
proteção gasosa do aço ferrítico ASTM A335 grau P91, antes e após  
situação de duplo reparo**

Dissertação apresentada, como requisito parcial para obtenção do título de Mestre, ao Programa de Pós-Graduação em Engenharia Mecânica da Universidade do Estado do Rio de Janeiro. Área de concentração: Mecânica dos Sólidos.

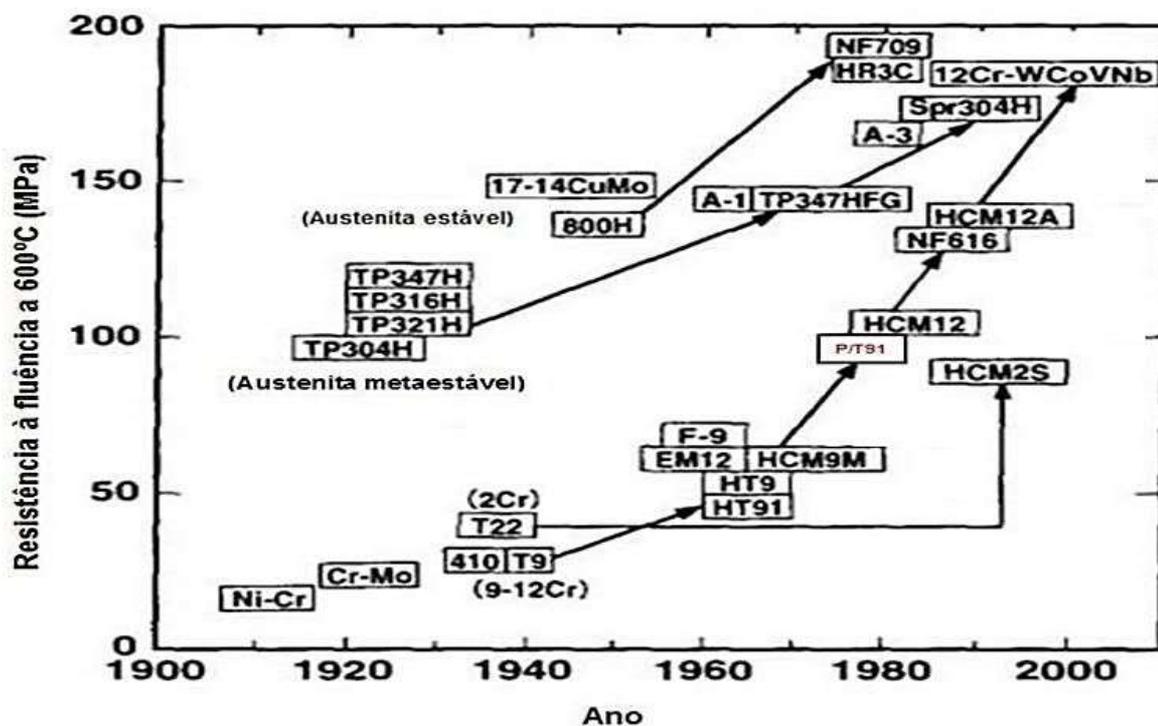
Figura 1. Evolução histórica do aumento da resistência à fluência nos aços ferríticos e austeníticos utilizados em caldeiras [Adaptado de Masuyama, 1999].

A Figura 1 mostra o histórico da evolução dos aços ferríticos em comparação com os austeníticos apresentando suas resistências à fluência em mega Pascal (MPa) durante 100.000 horas a 600°C em função do ano de desenvolvimento do aço.

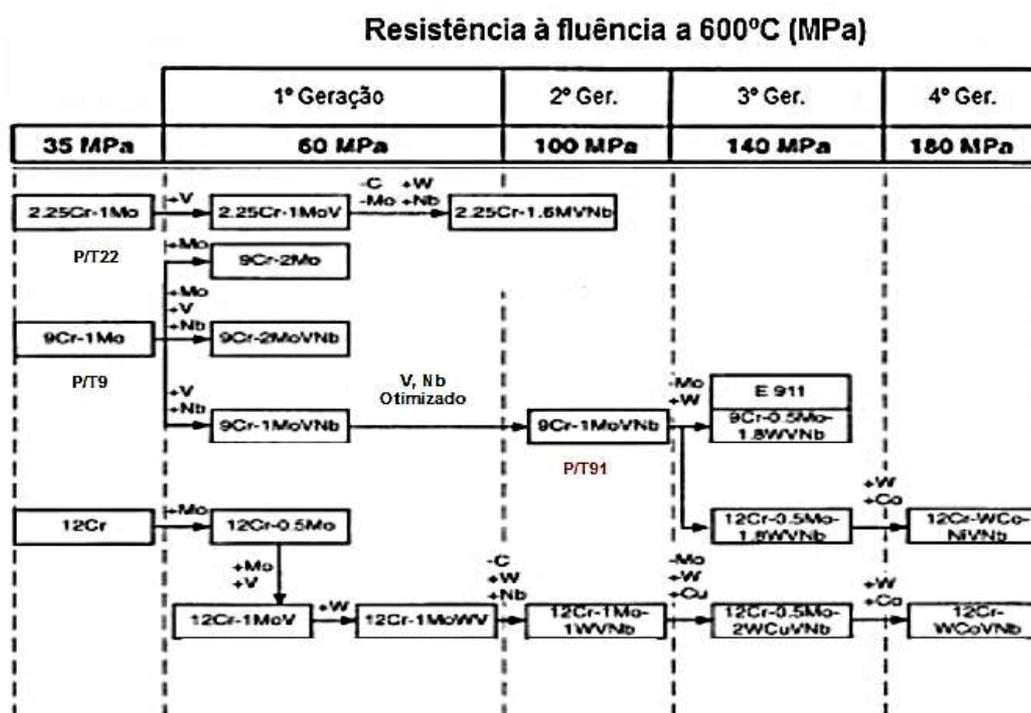
Figura 2. Evolução dos aços Cr-Mo em 4 gerações [Adaptado de Viswanathan & Bakker, 2000].

Para uma resistência a ruptura por fluência para um padrão de 100.000 horas a 600°C, os aços ferríticos Cr-Mo podem ser separados em 4 gerações considerando suas modificações, a primeira geração com resistência de 60MPa (1960-1970), a segunda geração com 100MPa (1970-85), a terceira geração com 140MPa (1985-95) e a quarta geração com 180MPa. A Figura 2 mostra a sistemática da evolução desses aços [Viswanathan & Bakker, 2000; Lisboa, 2007].

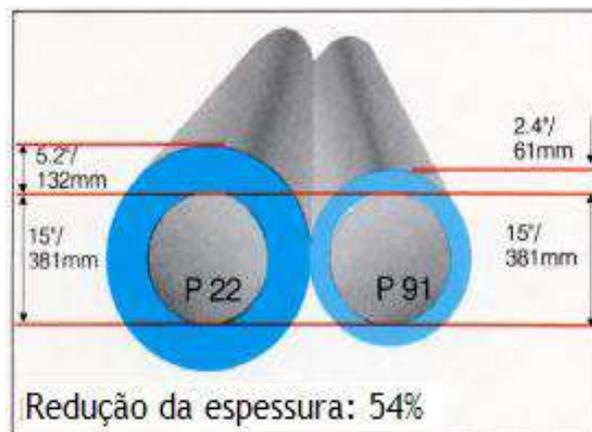
Figura 5. Comparação de espessuras de parede em tubos dos aços P91 e P22 [Adaptado de Newell, 2001].

A Figura 5 mostra uma comparação entre os aços P22 e P91 em condições de temperatura e pressão de 550°C e 280 bar (28MPa), em que é possível uma redução de espessura de 54% ao utilizar o aço P91 [Newell, 2001; Cardoso, 2009].

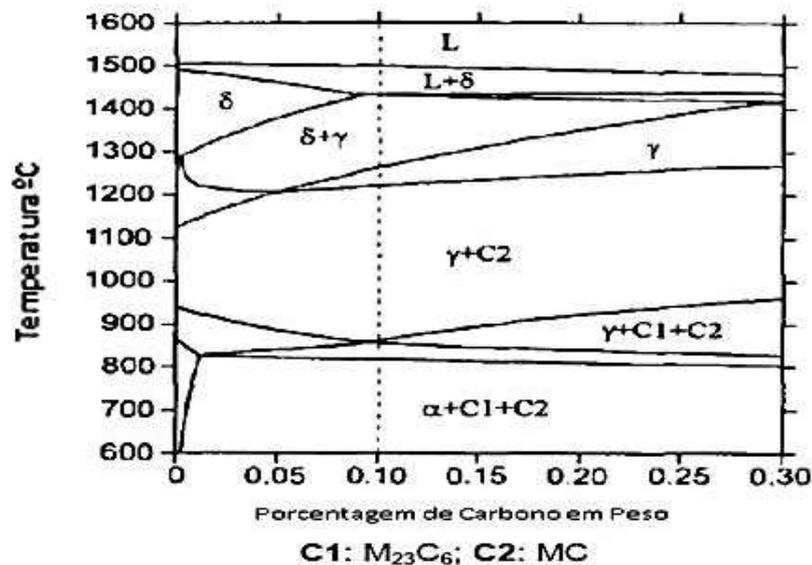
Figura 8. Diagrama de fases do aço P91 [Adaptado de Ayala et al., 1999].

A Figura 8 apresenta uma região do diagrama de fases do aço P91. Para 0,1% de Carbono em peso, a fase ferrítica apresenta-se em equilíbrio com carbonetos do tipo  $M_{23}C_6$  e MC [Ayala et al., 1999].

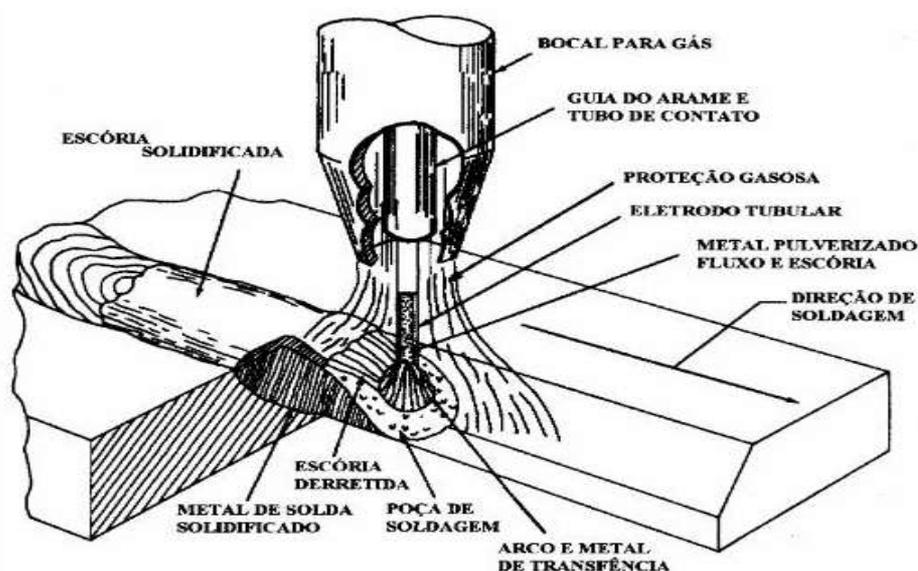
Figura 14. Representação esquemática da soldagem Arame Tubular com proteção gasosa [Bracarense, 2005].

A soldagem com arame tubular (*Flux-Cored Arc Welding – FCAW*) é um processo que produz a coalescência de metais pelo aquecimento destes com um arco elétrico estabelecido entre um eletrodo tubular, contínuo, consumível e a peça de trabalho. A proteção do arco e do cordão de solda é feita por um fluxo de soldagem contido dentro do eletrodo, que pode ser suplementada por um fluxo de gás fornecido por uma fonte externa. Além da proteção, os fluxos podem ter outras funções, como desoxidar e refinar o metal de solda, adicionar elementos de liga, estabilizar o arco etc. [Marques et al., 2005]. A Figura 14 ilustrar o processo.

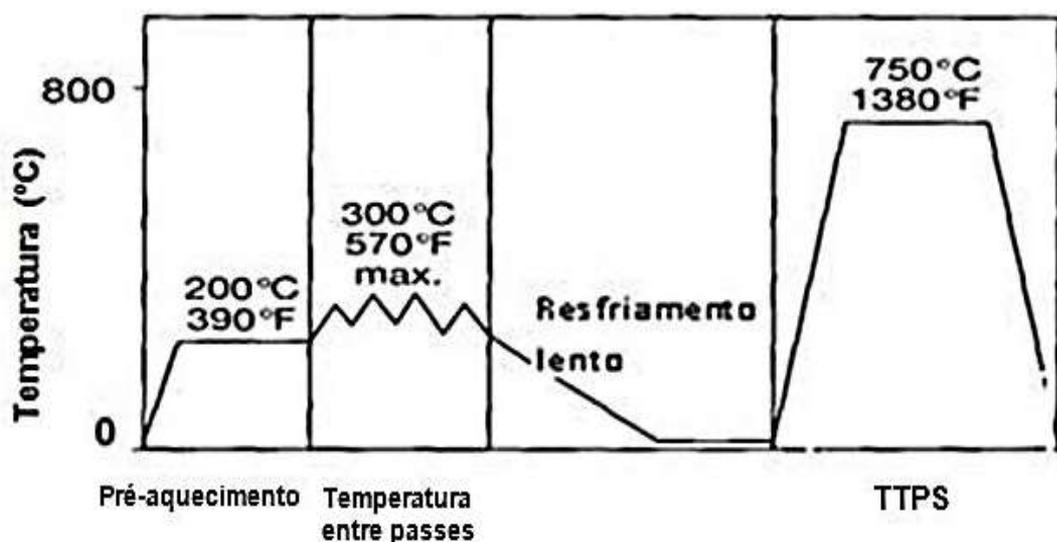
Figura 16. Ciclos térmicos na soldagem do aço P91 [Adaptado de Haarmann et al., 2002].

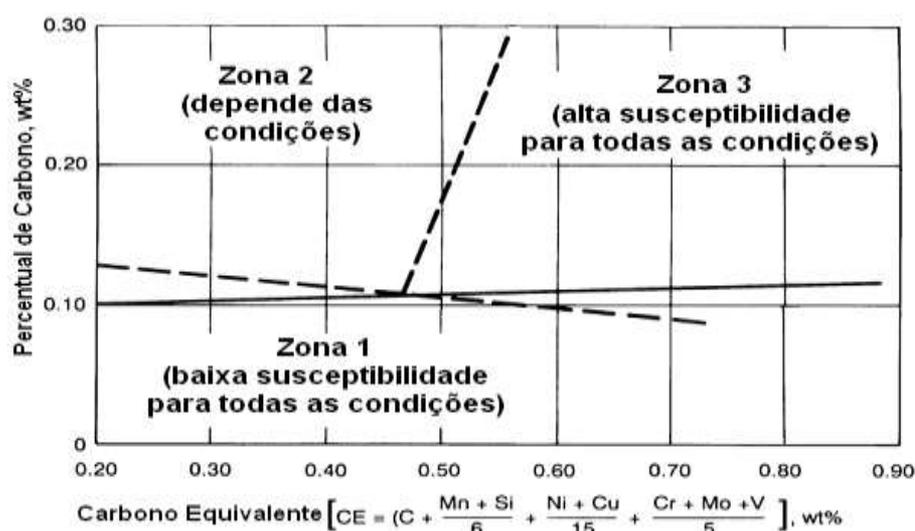
Figura 17. Efeito do teor de Carbono em relação ao Carbono equivalente sobre a susceptibilidade de fissuração a frio na ZTA [Oliveira, 2010].

A composição química dos aços também tem influência sobre a susceptibilidade à fissuração a frio, de modo que quanto maior o teor de C e de outros elementos que aumentam a temperabilidade (como o Cr e Mo), maior é a susceptibilidade. O Carbono Equivalente (CE) é um índice que permite avaliar a temperabilidade dos aços, quando o CE é menor que 0.40, o material é considerado pouco sensível a fissuração (Figura 17). [Kou, 2003; Oliveira, 2010].

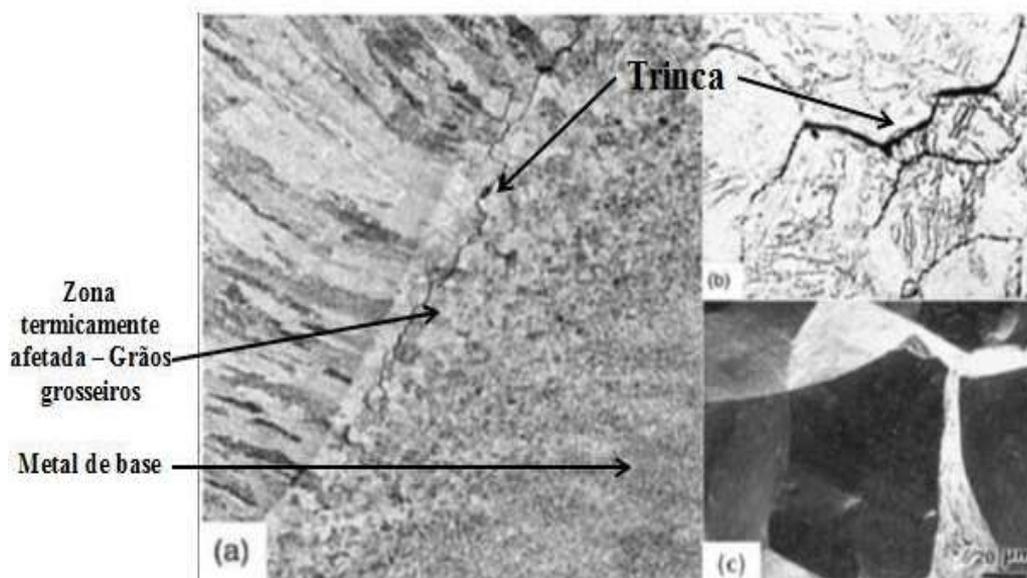
Figura 18. Fissura no reaquecimento na ZTA da solda do aço P91: (a) macrografia, (b) micrografia por MO e (c) superfície de fratura obtida por MEV [Adaptado de Rocha, 2012].

Este tipo de fissuração é descrito como intergranular e, geralmente, ocorre ao longo das fronteiras de grão do metal de base próximas à zona de fusão, como mostra a Figura 18. As trincas de reaquecimento podem ter sua origem no tratamento térmico realizado após a soldagem ou no reaquecimento da ZTA numa soldagem multipasses quando o aço possui no mínimo dois dos seguintes elementos: Cromo, Molibdênio, Vanádio e Boro [Oliveira, 2010; Rocha, 2012].

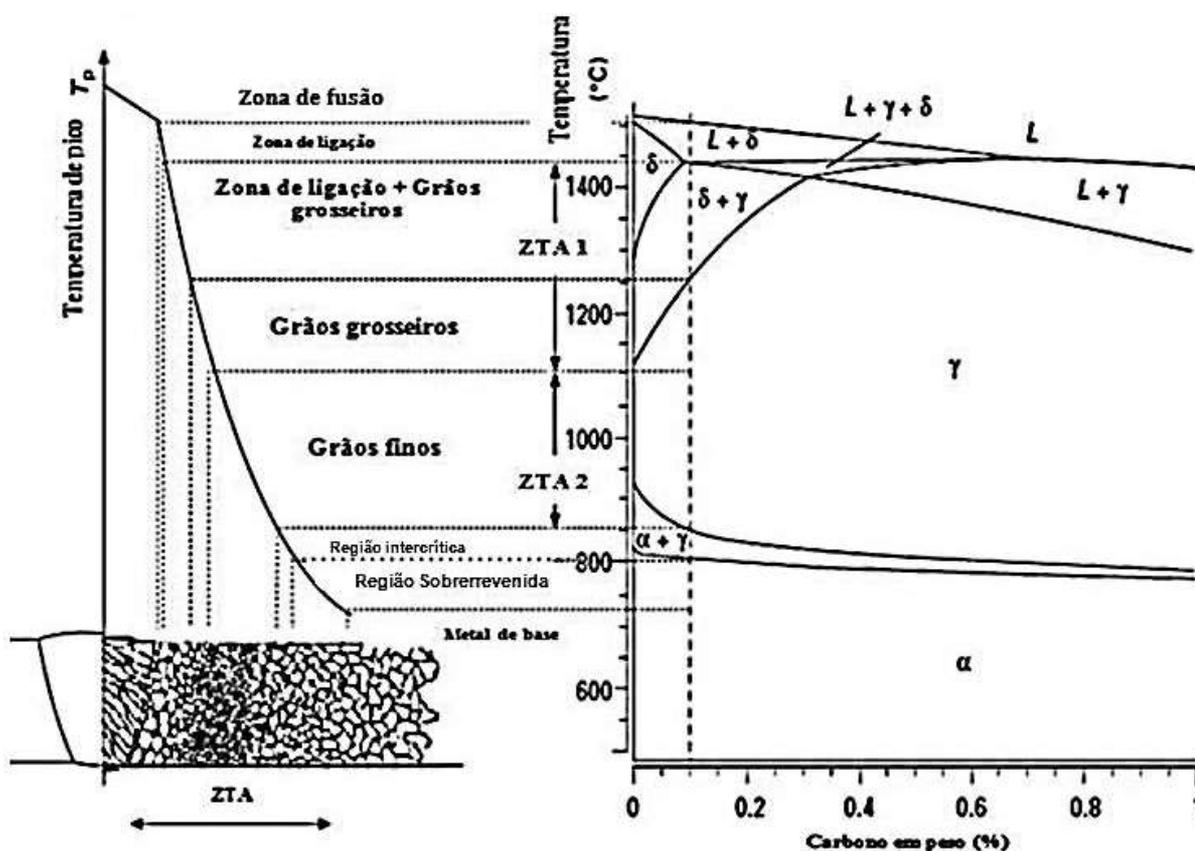
Figura 19. Representação esquemática das regiões tipicamente encontradas numa junta soldada do aço P91 [Adaptado de Tanaka, 2008].

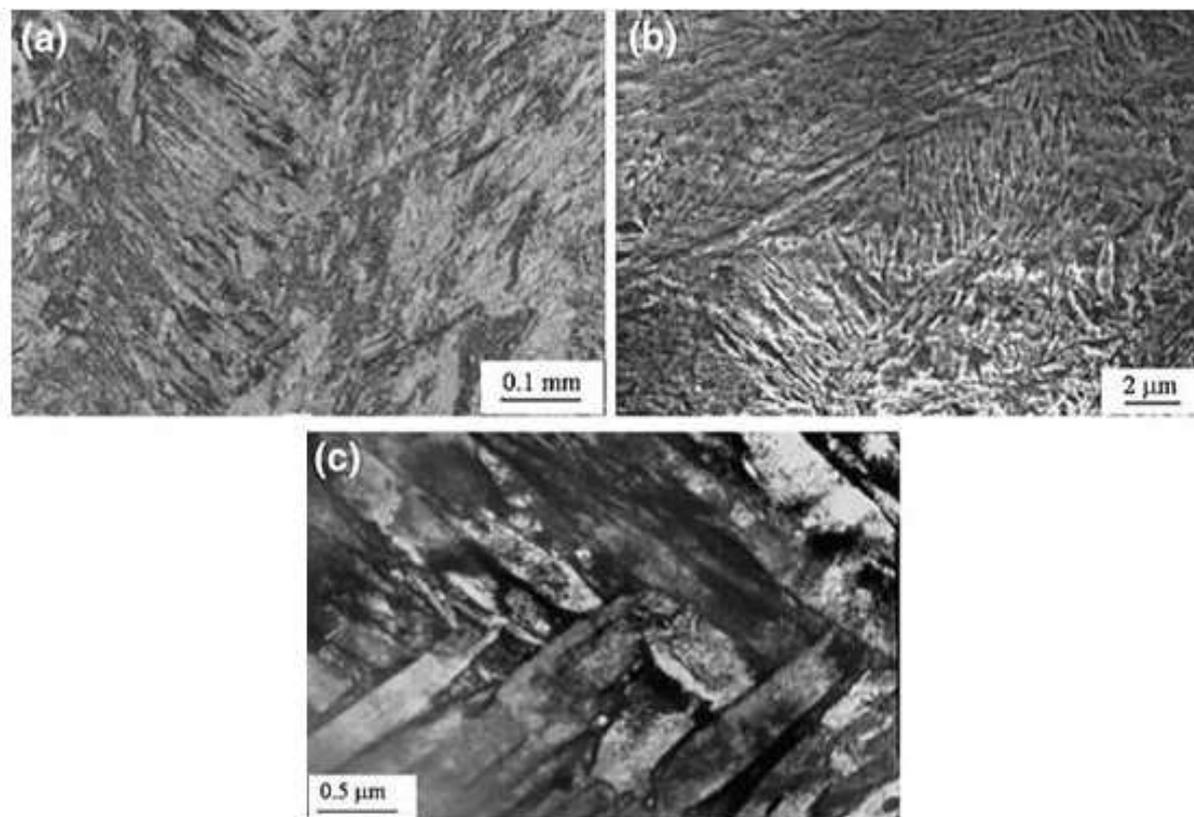
Figura 20. Microestrutura da zona de fusão: (a) estrutura colunar típica da zona de fusão, (b) microestrutura martensítica completa com a presença de austenita residual e (c) microestrutura martensita revenida em placas [Adaptado de Thomas et al.,2007].

A Figura 20 mostra a microestrutura da zona de fusão do aço P91 soldado, primeiramente a estrutura colunar típica desta zona, obtida por microscopia óptica, em seguida, a microestrutura martensítica completa com a presença de austenita residual, obtida por microscopia eletrônica de varredura e, por último, a microestrutura martensita revenida em placas com alta densidade de discordância, obtida por microscopia eletrônica de transmissão.

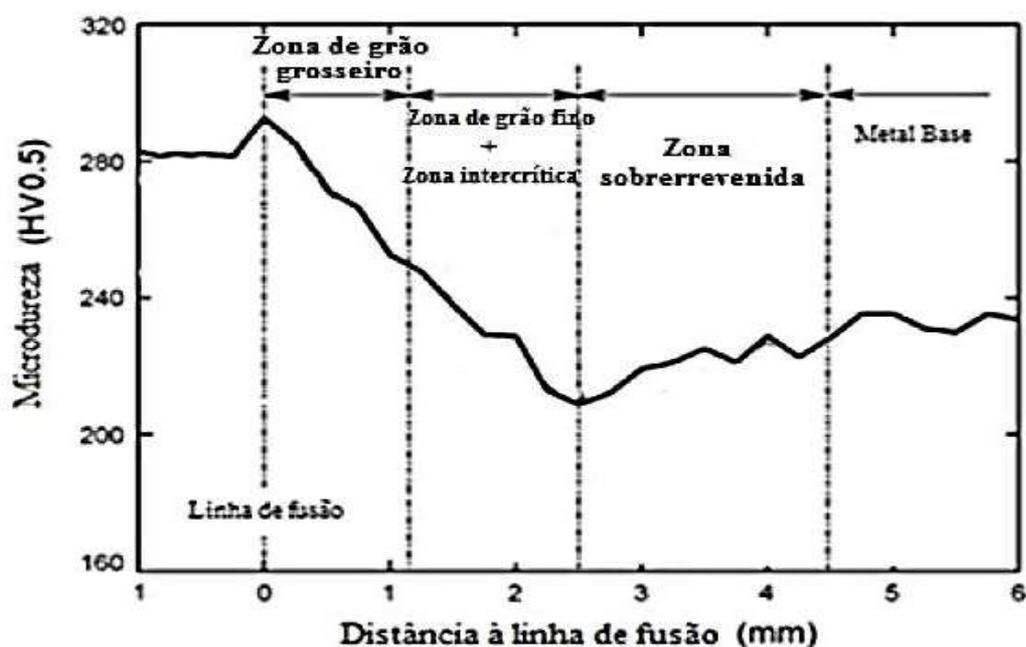
Figura 24. Perfil de durezas ao longo da secção transversal do aço P91 soldado após TTPS [Rocha, 2012].

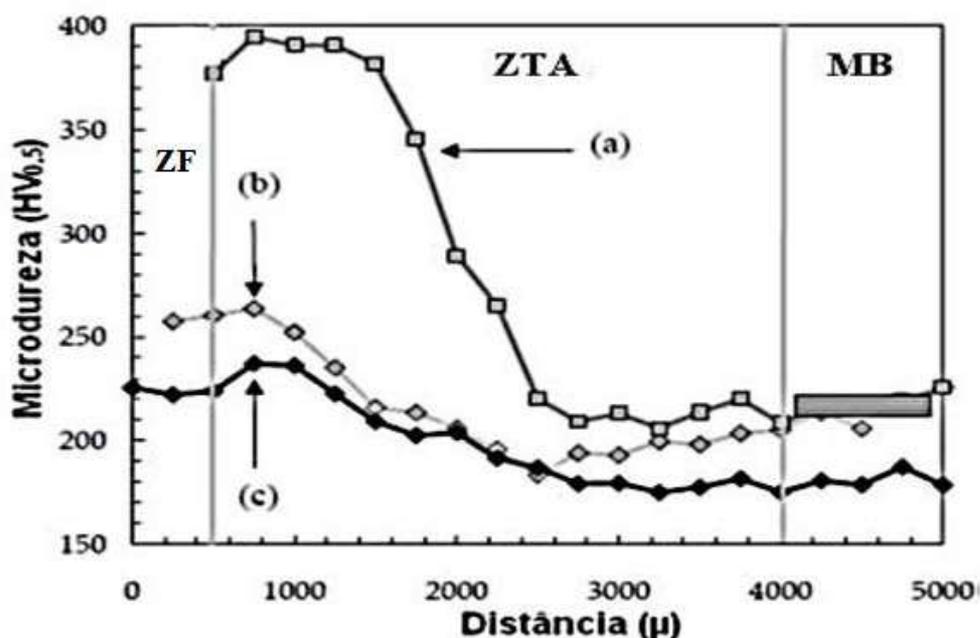
Figura 25. Perfis de dureza em soldas de aço P91: (a) sem TTPS, (b) após TTPS a 760°C por 2 h e (c) após TTPS a 750°C por 15,3 h [Adaptado de Gaffard, 2004].

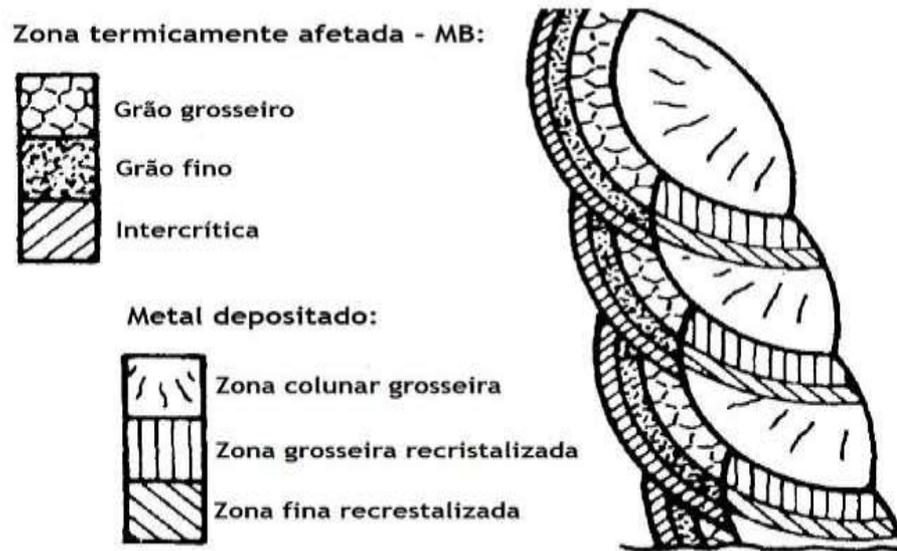
Figura 27. Ilustração da microestrutura após soldagem multipasses [Rocha, 2012].

O metal de adição ao ser depositado provoca aquecimento alterando a microestrutura a sua volta. Quando é feito um passe, o metal depositado apresenta microestrutura colunar grosseira, contudo, poderá sofrer um aquecimento pelo passe seguinte, alterando assim uma parte da sua microestrutura colunar em microestrutura grosseira e fina recristalizada. As zonas mais próximas ao passe depositado atingem temperaturas mais elevadas provocando crescimento de grão dando origem à zona de grão grosseiro [Zhang, 2009; Rocha, 2012]. A Figura 27 exemplifica as alterações microestruturais em soldagem multipasses.

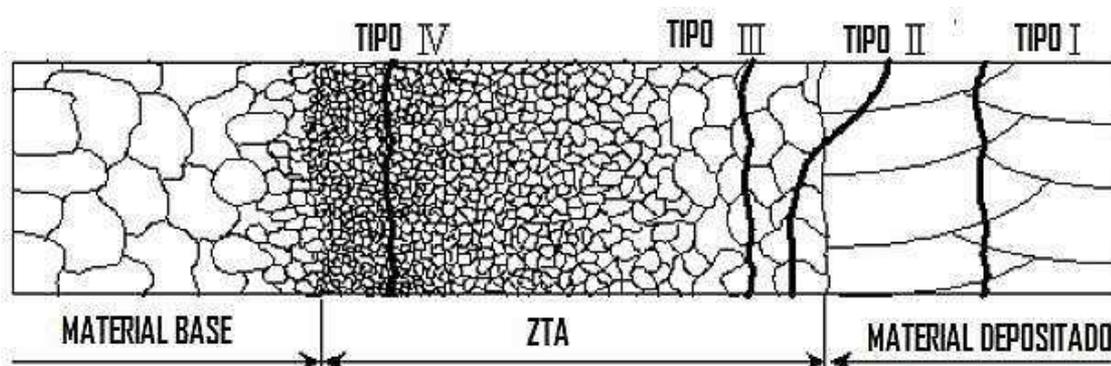
Figura 28. Localização dos tipos (I a IV) mais frequentes de fissuras em juntas soldadas [Adaptado de Yamazaky, 2008].

As fissuras do tipo I ocorrem no material depositado (ZF), com desenvolvimento longitudinal e/ou transversal ao cordão de solda. As fissuras do tipo II são semelhantes às do tipo I com crescimento e propagação em direção a ZTA. Em ambos os casos, as fissuras não têm relação com o mecanismo de fluência em si, e nucleiam-se durante o tratamento térmico após a soldagem e não durante o serviço e podem ser resultantes, sobretudo, de um processo de fissuração a quente [Yamazaky, 2008; Zhang, 2009].

As fissuras do tipo III nucleiam-se na zona de grão grosseiros da ZTA perto da zona de fusão e sua propagação, em alguns casos, pode ter a direção da ZTA ou metal de base. Este tipo de fissuração acontece durante o tratamento térmico após a soldagem, sendo fomentada pelos elementos de liga (ex. V, Cr, e Mo) utilizados para melhorar a resistência à fluência do material e pela presença de elementos residuais, que são responsáveis pela redução da ductilidade do material [Brett, 2004; Yamazaky, 2008].

As fissuras do tipo IV ocorrem na região intercrítica ou zona de grãos finos da ZTA, e apesar de ainda não terem sido extensamente estudadas, este tipo de falha tem sido considerado o mecanismo mais importante e limitador da vida útil de juntas soldadas sob fluência em aços a base de Cromo: Cr-Mo de baixa e alta liga [Watanabe et al., 2006; Hongo et al., 2011].

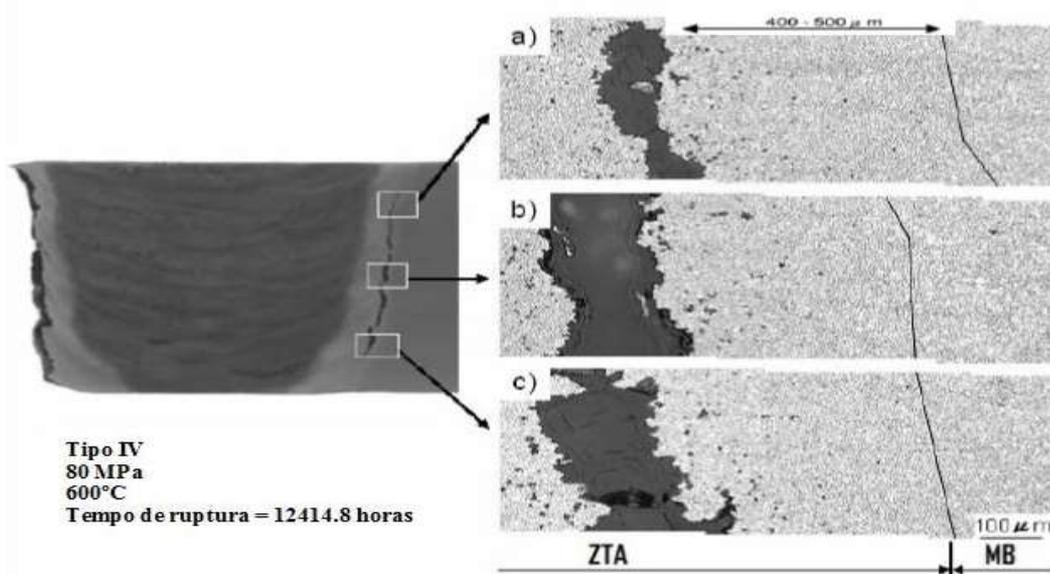
Figura 29. Perfil de fratura do tipo IV em uma junta solda do aço P91 [Adaptado de Watanabe, 2006].

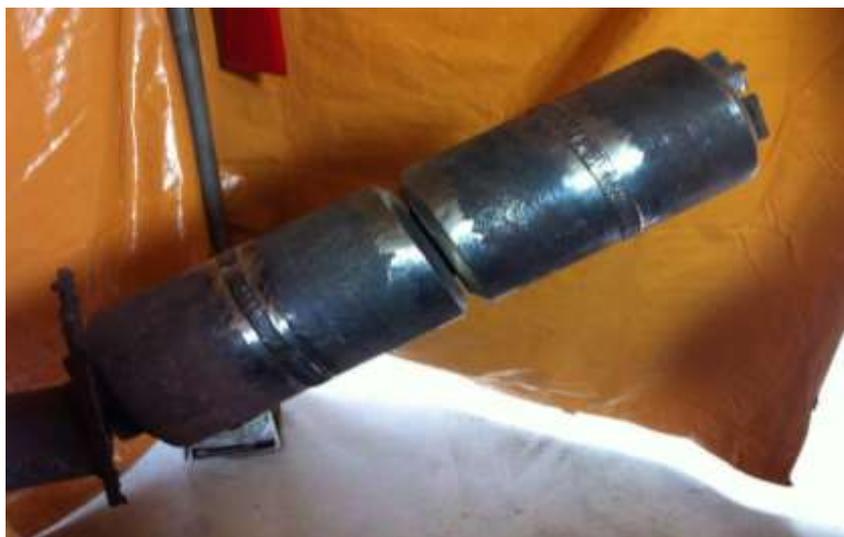
Figura 33. Tubo na posição 6G para soldagem.

A soldagem do tubo foi realizada pela empresa UTC Engenharia S.A., todos os procedimentos foram efetuados para processos TIG na região na região da raiz e Arame Tubular com proteção gasosa para as regiões de enchimento e reforço das juntas soldadas. Foram soldadas juntas de topo com chanfro em V, com ângulo de abertura de 30 graus, abertura da raiz de 2 mm e face da raiz de 1 mm (Figura 32). Além disso, o tubo foi soldado na direção transversal a direção do seu comprimento, com posição de soldagem 6G [Marques et al., 2005] e progressão ascendente; a Figura 33 mostra o tubo posicionado para soldagem e o detalhe de um chanfro.

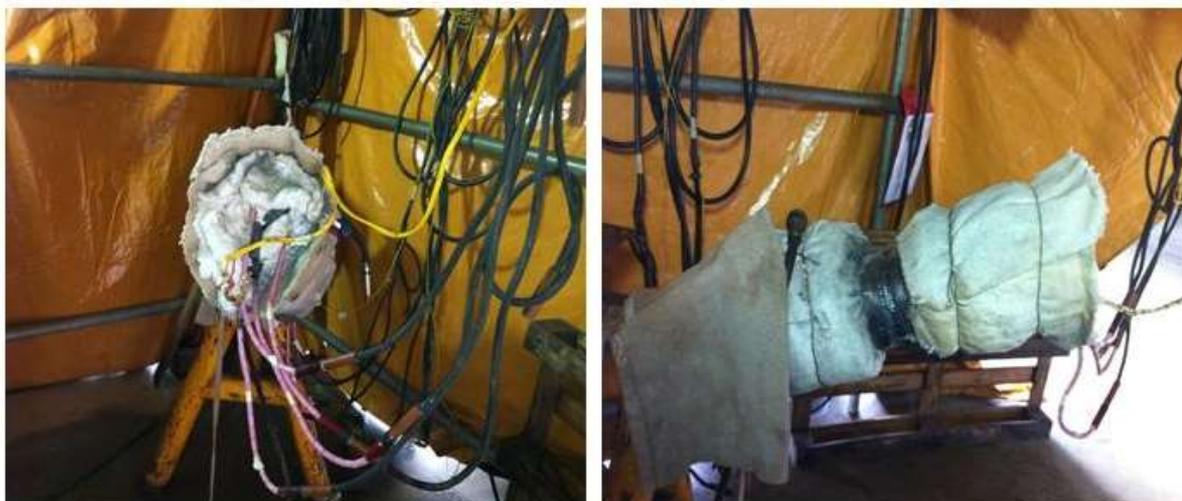
Figura 34. Junta com isolamento térmico.

A junta foi sujeita a um pré-aquecimento de 260°C com temperatura entre passes de 263-306°C. Após 48 horas finalizada esta soldagem, a junta foi submetida a um ensaio de ultrassom para análise da integridade da solda e verificação se a mesma estava isenta de defeitos detectáveis pela técnica, quando então, deu-se início a execução do TTPS para alívio de tensões residuais. A junta foi aquecida a uma taxa de 125°C/h, mantida a 760°C durante 2 horas e resfriada a taxa de 125°C/h até a temperatura ambiente. Durante as etapas do TTPS a temperatura foi controlada por um medidor de temperatura e o tubo foi coberto por uma manta refratária para evitar perda de calor. A Figura 34 mostra a junta com o isolamento térmico.

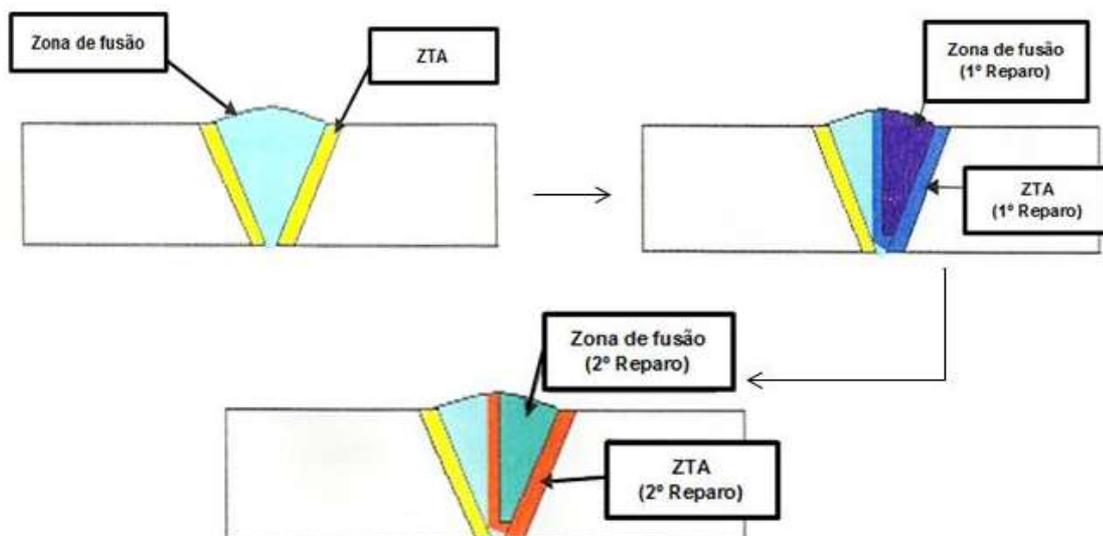
Figura 35. Sequência de alterações na junta soldada.

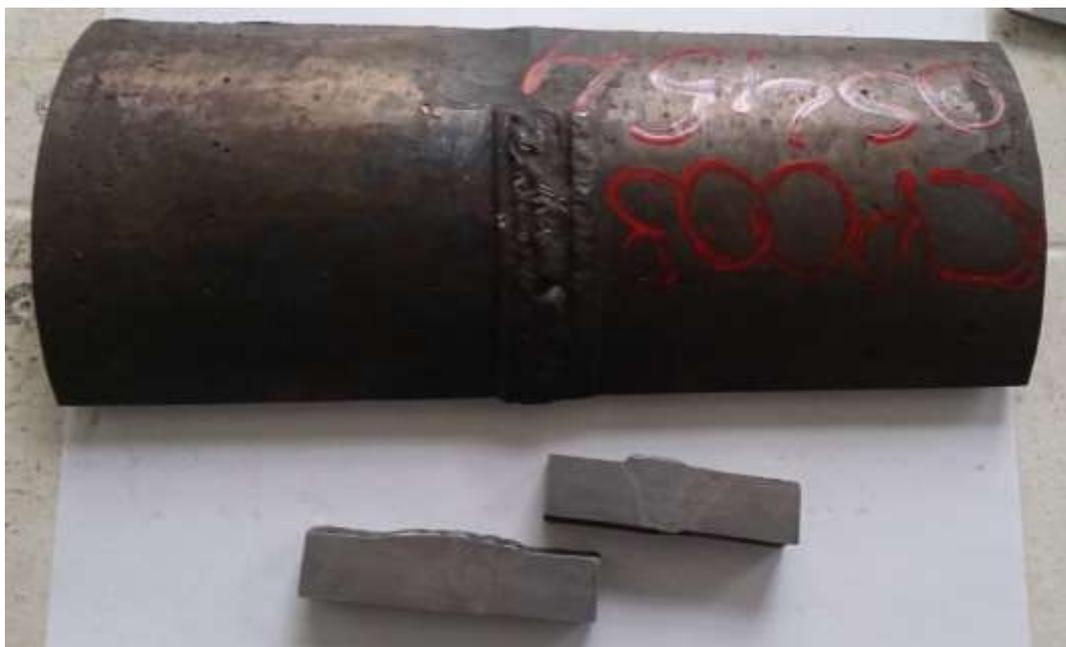
Figura 36. Amostras para análise macro e micrográfica.

Foi retirada do tubo uma amostra de cada condição (sem reparo e com duplo reparo) para análise metalográfica (Figura 36). As amostras com dimensões em torno de 75 mm de comprimento, 20 de largura e 20 de espessura foram cortadas na direção longitudinal de forma que contemplassem toda a junta e parte do metal de base. Em seguida, as amostras passaram pelas etapas de lixamento, com as lixas metalográficas de 180, 220, 280, 400, 600, 800 e 1200, e polimento, em panos com pasta de diamante de 1 µm e 0,25 µm.

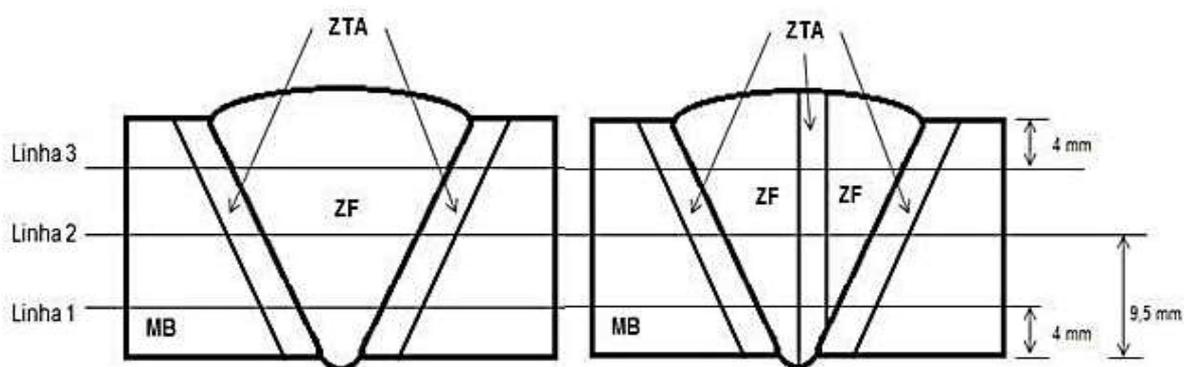
Figura 38. Linhas de indentação para os perfis de dureza.

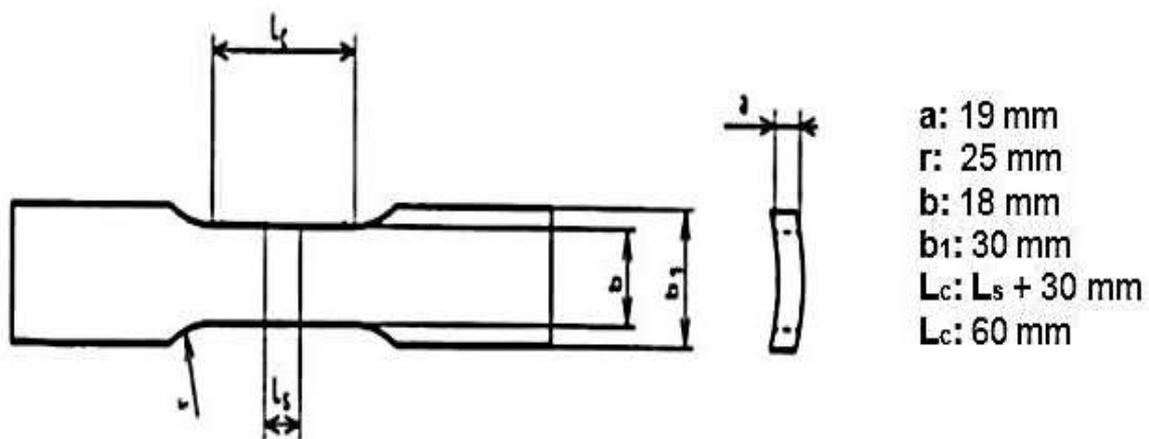
Figura 41. Corpo de prova para ensaio de tração [Adaptado de Rocha, 2012].

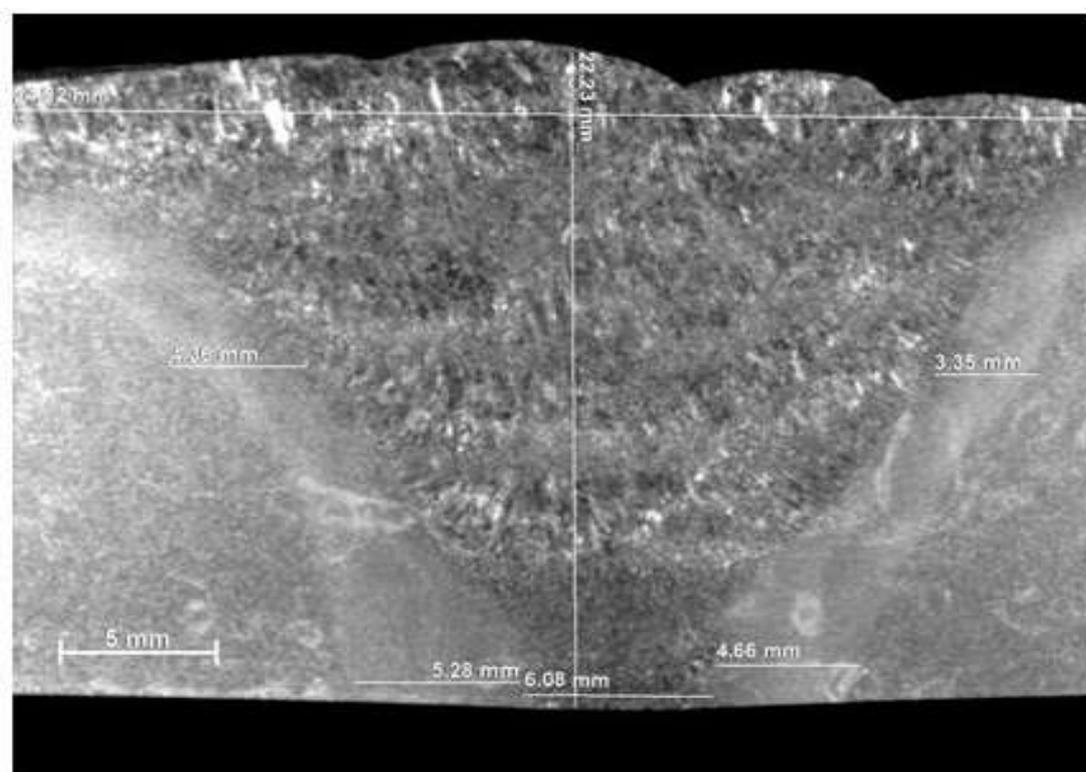
Figura 42. Macrografia da junta sem reparo. Aumento de 50X

A solda apresentou um aspecto homogêneo, não houve problemas de falta de penetração ou falta fusão, além disso, não foi percebida a presença de poros, inclusões ou trincas nesta análise.

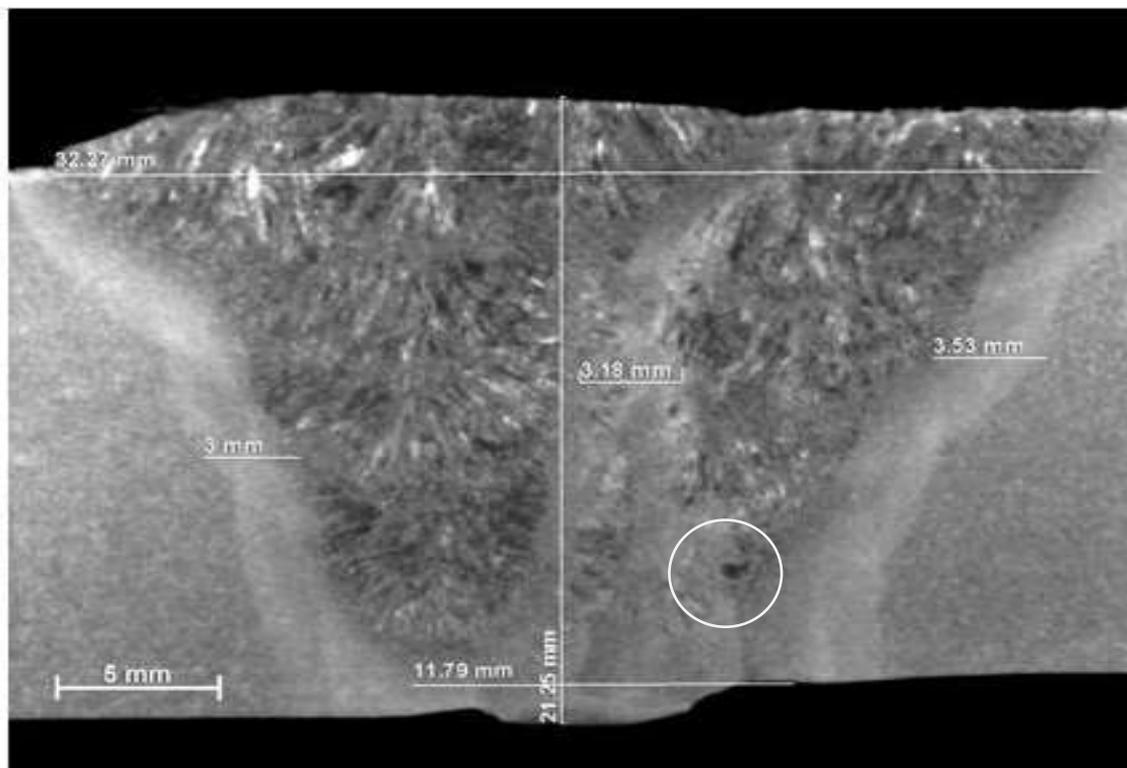
Figura 43. Macrografia da junta com reparo.

Comparando as duas macroestruturas pode-se dizer que a solda com reparo apresentou um aspecto mais heterogêneo, como já era esperado. A solda com reparo não apresentou falta de penetração e fusão, trincas ou inclusões que pudessem ser percebidas em escala macroscópica, porém, na região de enchimento próxima à raiz foi possível perceber a presença de um poro. As zonas termicamente afetadas são semelhantes em dimensões, mas constata-se uma largura maior da ZTA nas regiões da raiz das duas condições. Isto pode ser explicado pelo fato dos passes na raiz terem sido realizados por TIG com um aporte térmico maior do que os outros passes com Arame Tubular.

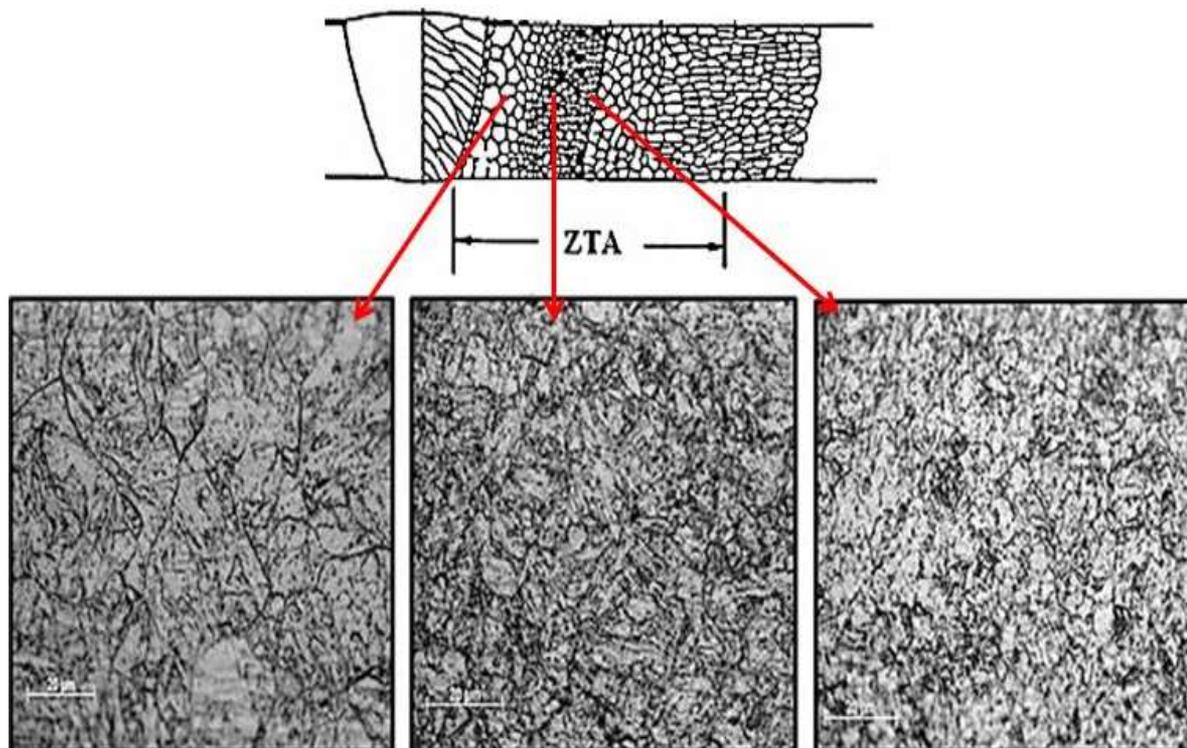
Figura 48. Aspectos micrográficos da ZTA entre a ZF do 2º reparo e o MB, amostra com duplo reparo. MO, aumentos de 1000x: grãos grosseiros (esquerda), grãos finos (centro) e limite com região intercrítica (direita).

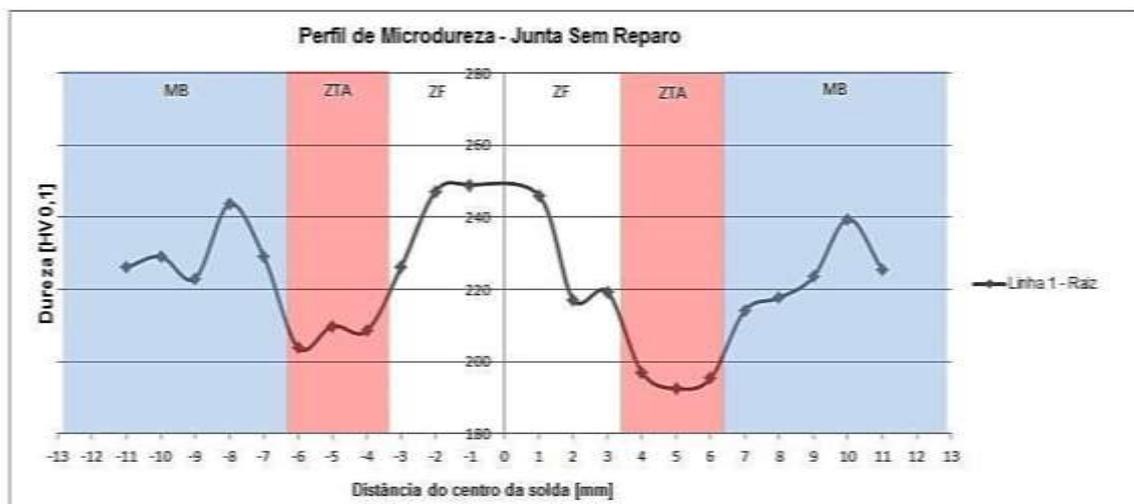
Figura 70. Perfil de microdureza HV da amostra sem reparo na linha 1 (raiz).

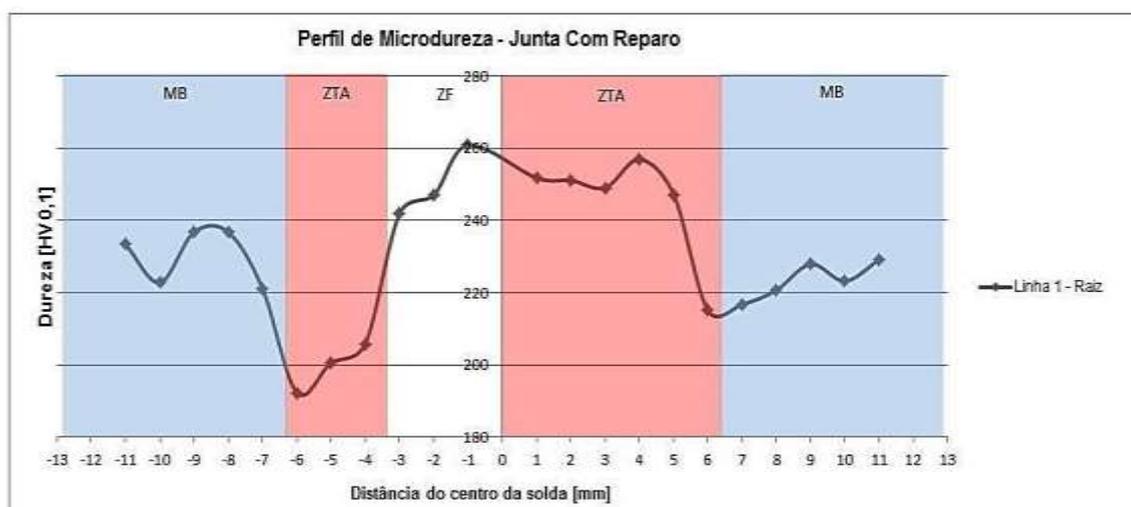
Figura 71. Perfil de microdureza HV da amostra com reparo na linha 1 (raiz).

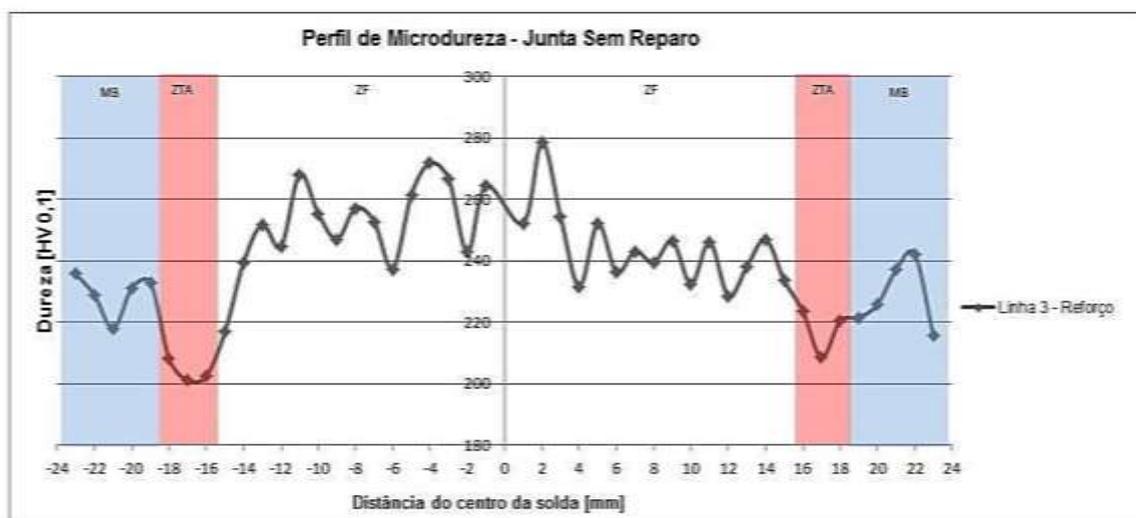
Figura 74. Perfil de microdureza HV da amostra sem reparo na linha 3 (reforço).

As Figuras 74 e 75 mostram os resultados obtidos para linha 3 (reforço) nas duas condições. A amostra sem reparo obteve um valor médio de 238,90 HV (desvio padrão 18,22), mínimo de 200,98 HV e máximo de 278,72 HV; a amostra com reparo obteve um valor médio de 233,28 HV (desvio padrão 20,31), mínimo de 187,04 HV, e máximo de 256,42. Os dois perfis se mostram relativamente uniformes, sem muitas oscilações ao longo da junta. Assim como na linha 2, os valores

mínimos nas duas amostras também ocorreram na ZTA à esquerda da junta. Os valores máximos nas duas amostras ocorreram entre 2 e 4 mm, indicando que o reparo não provocou grandes alterações na dureza nesta região.

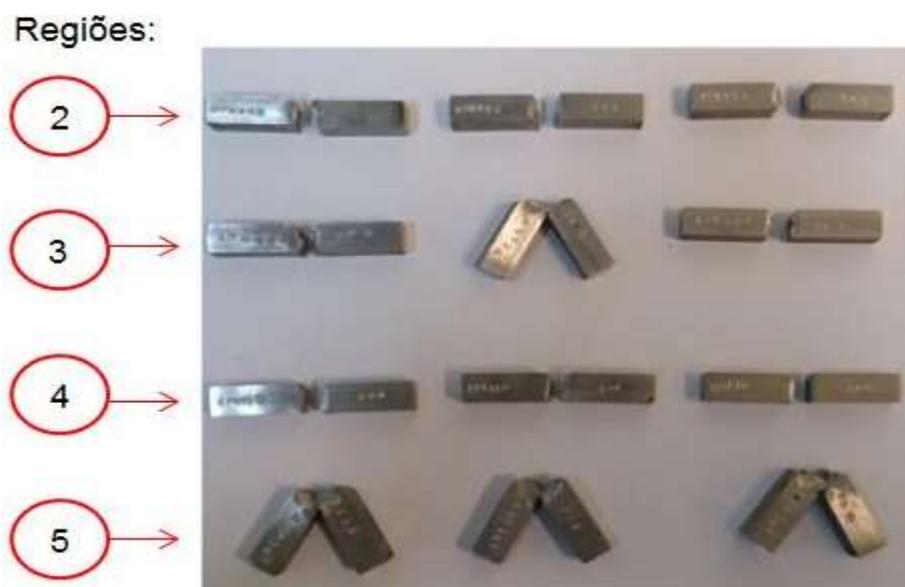
Figura 76. Aspecto dos corpos de prova retirados da junta com reparo após os ensaios de impacto.

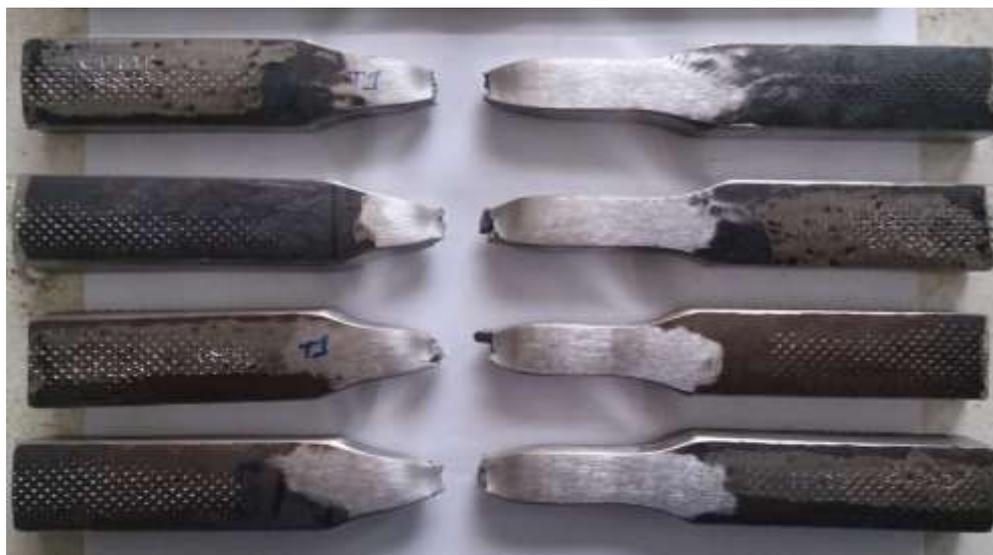
Figura 79. Corpos de prova de tração fraturados.
